#7 エンジン分解！ 2022年1月

車体は完成しましたが、エンジンは6月に車体から下ろして以来ずっと手つかず。年明けになっていよいよ分解を始めました。

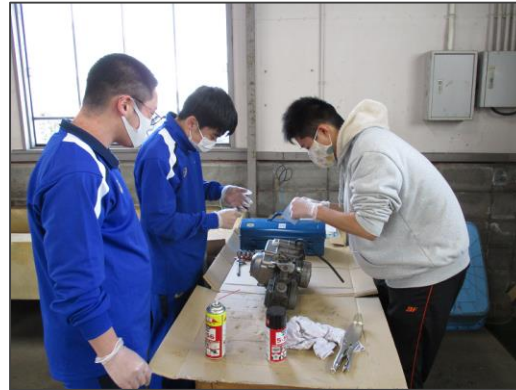
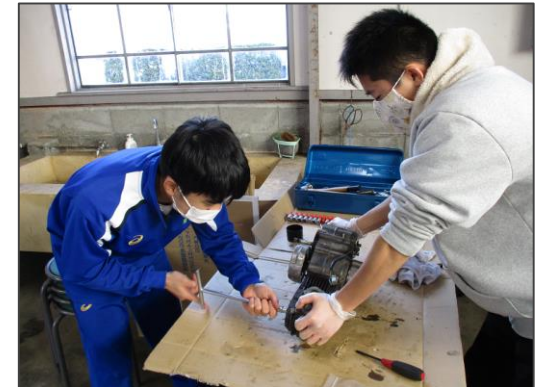
見た目は汚いですが、クランキングに問題なし
早速分解を開始します
ただし、オイルがちょっとしか残っていなかったのが
その後の伏線でした……

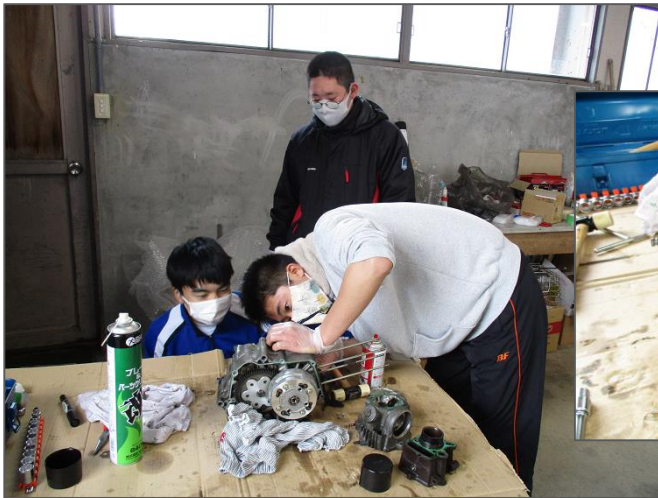
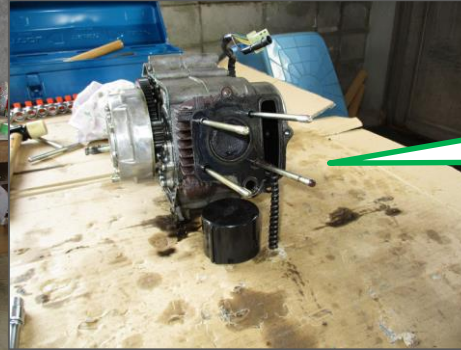
燃焼室にはカーボンが
ごっそり

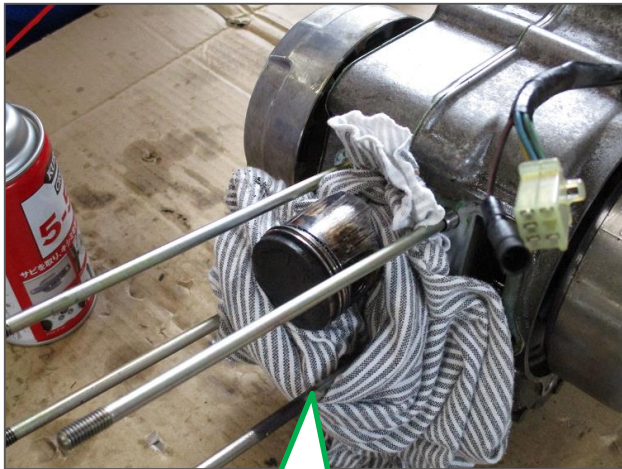
シリンダーを外します

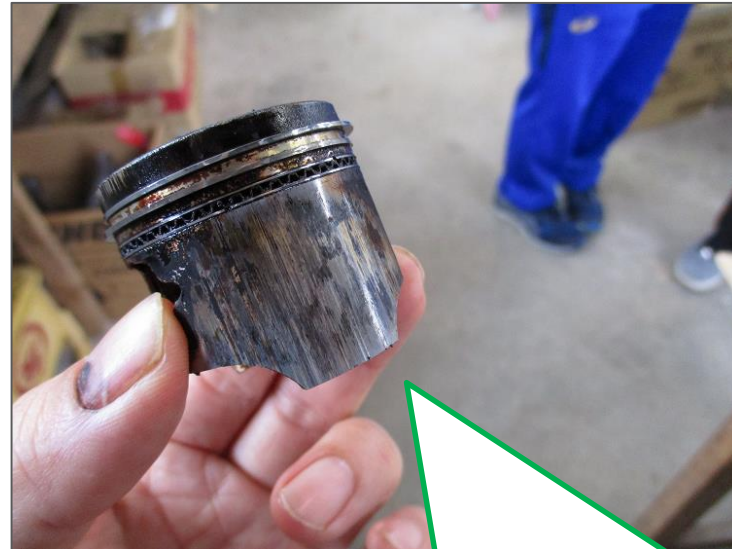
なんとピストンが傷だらけ！！ オイル管理が杜撰だったのか、
油膜が不十分で「抱きつき」を起こしていたようです
ピストン関係は無条件で新品に交換！

分解した結果、ピストンは要交換でしたがそれ以外に目立った破損はありませんでした。必要な部品を発注し、なんとかオーナーの卒業までに組み立てたいです。
・・・が。1月後半に県内でコロナ感染が急拡大。今後どうなるか心配です。

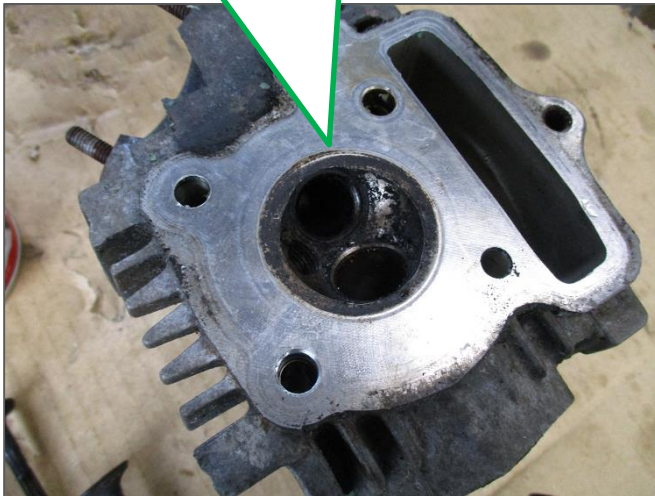
吸排気通路にもカーボンがどっさり

バルブにもカーボンがもっさり

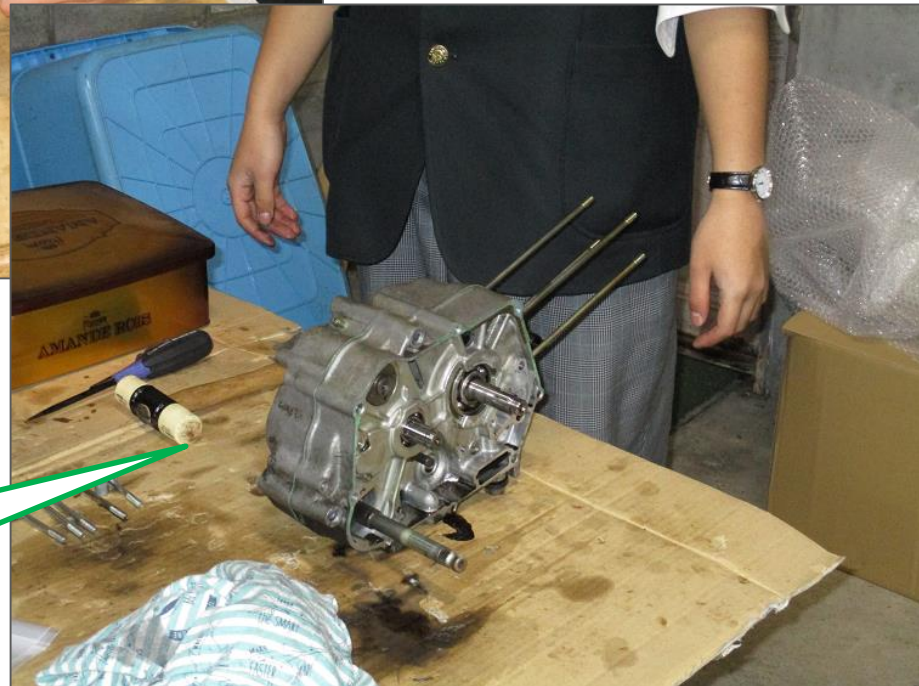
クラッチやミッションリンクを外し、
クランクケース分割に備えます

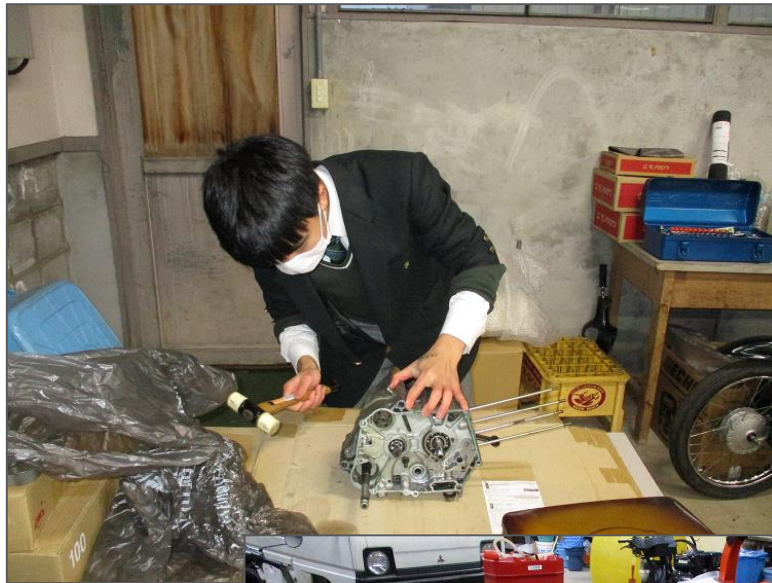
固着したクランクケースをハンマーでコンコンしたり、
ドライバーでこじったり、苦勞の末にクランクケース
をついに分割！
