#8 エンジン組み立て！ 2022年2月

カブヌシへの道

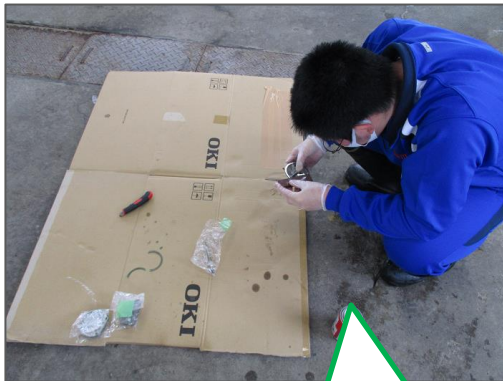
オイルストーンで、
ガスケット剥がしと面出しをします

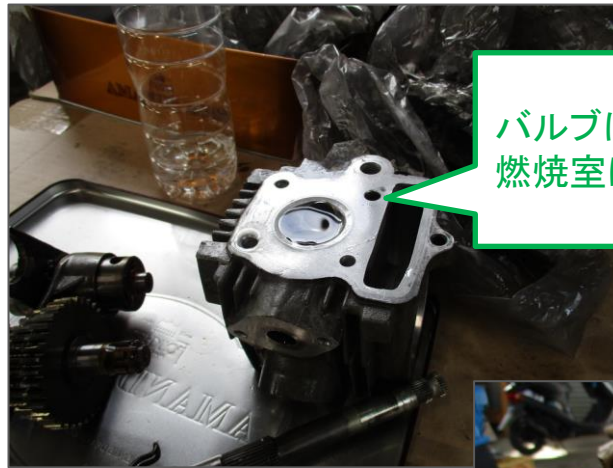
バルブは摺り合わせをした上で、
燃焼室に灯油を注いで漏れのチェック

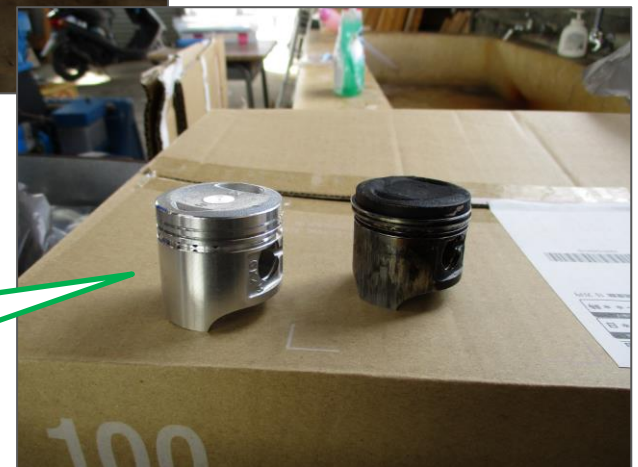
傷だらけだったピストンとピストンリング
は新品に交換

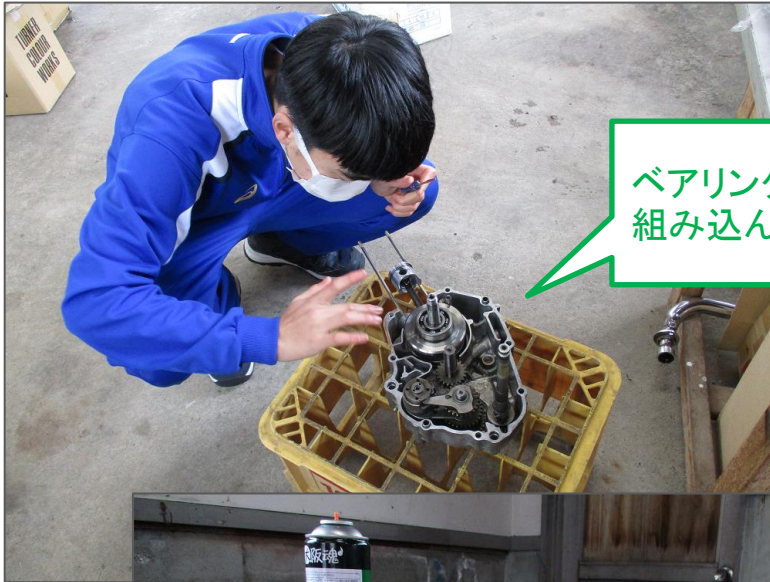
ベアリングを交換し、トランスミッションを組み込んでクランクケースを閉じます

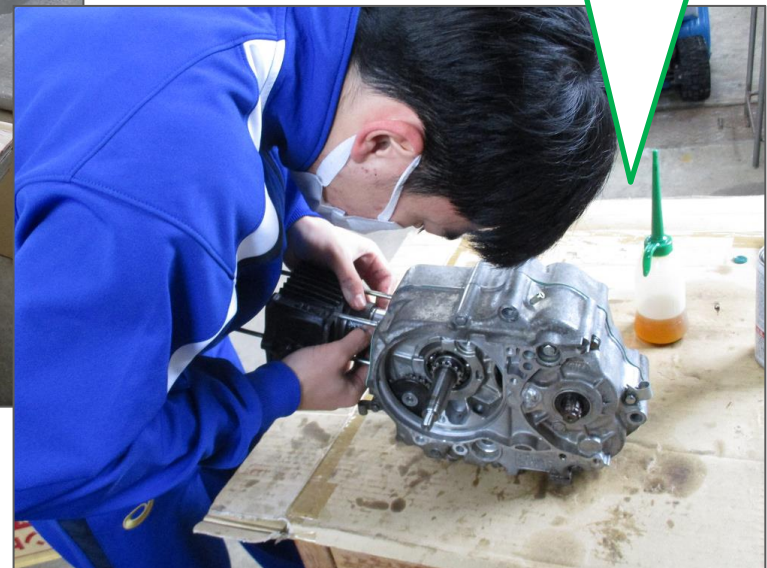
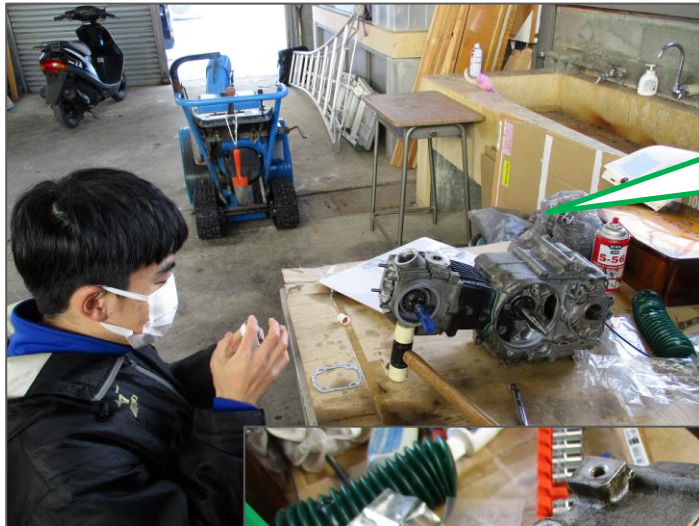
シリンダーヘッドを装着します

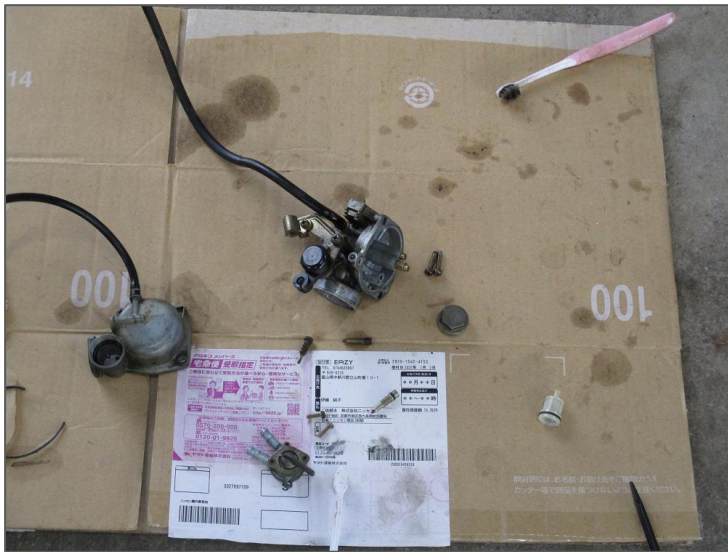
その後はキャブレターをオーバーホールし、バッテリーを装着し、車体へのエンジン搭載に備えます

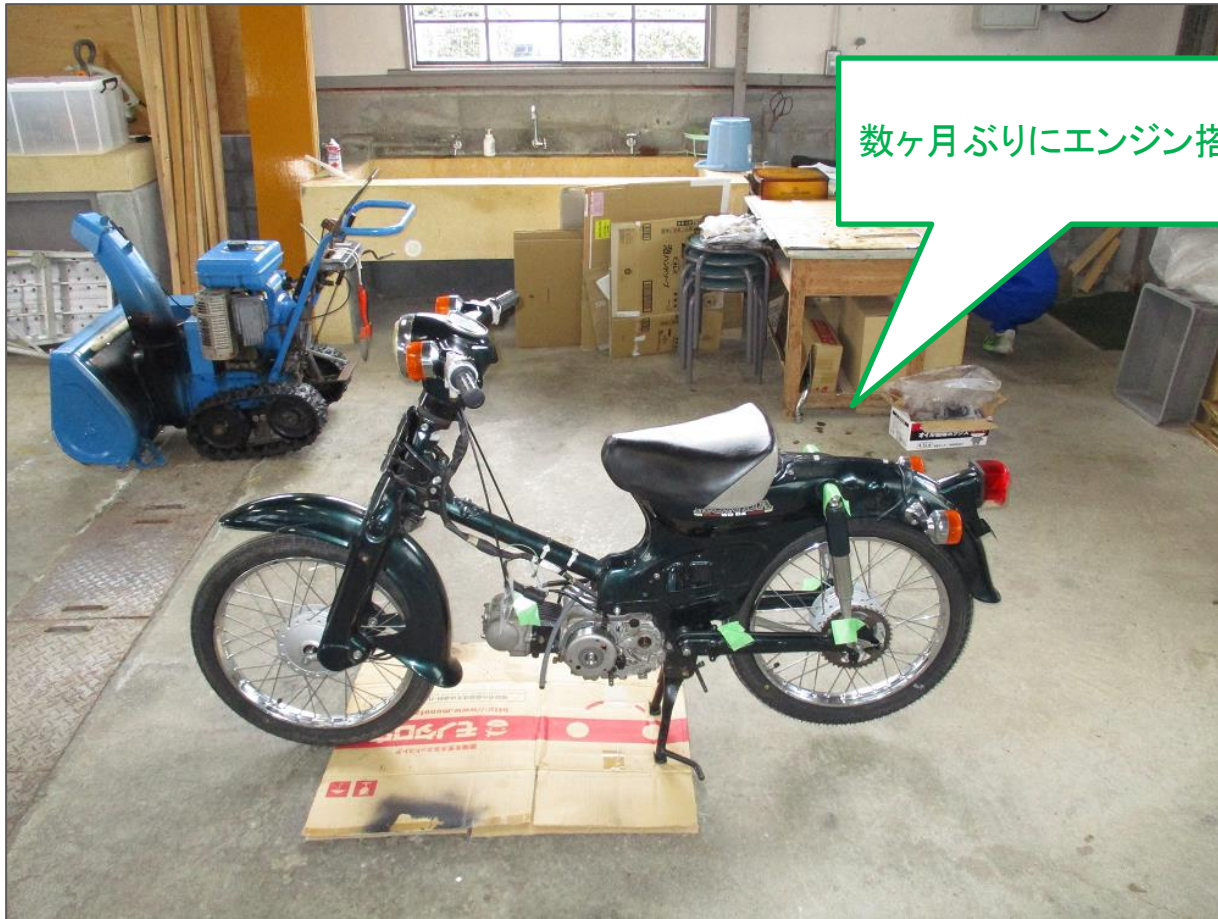
数ヶ月ぶりにエンジン搭載！
